Reporte de Socavón en la zona de Santa María Zacatepec

Space JLTZ Holdings SAPI de CV

Actualización: 10/junio/2021

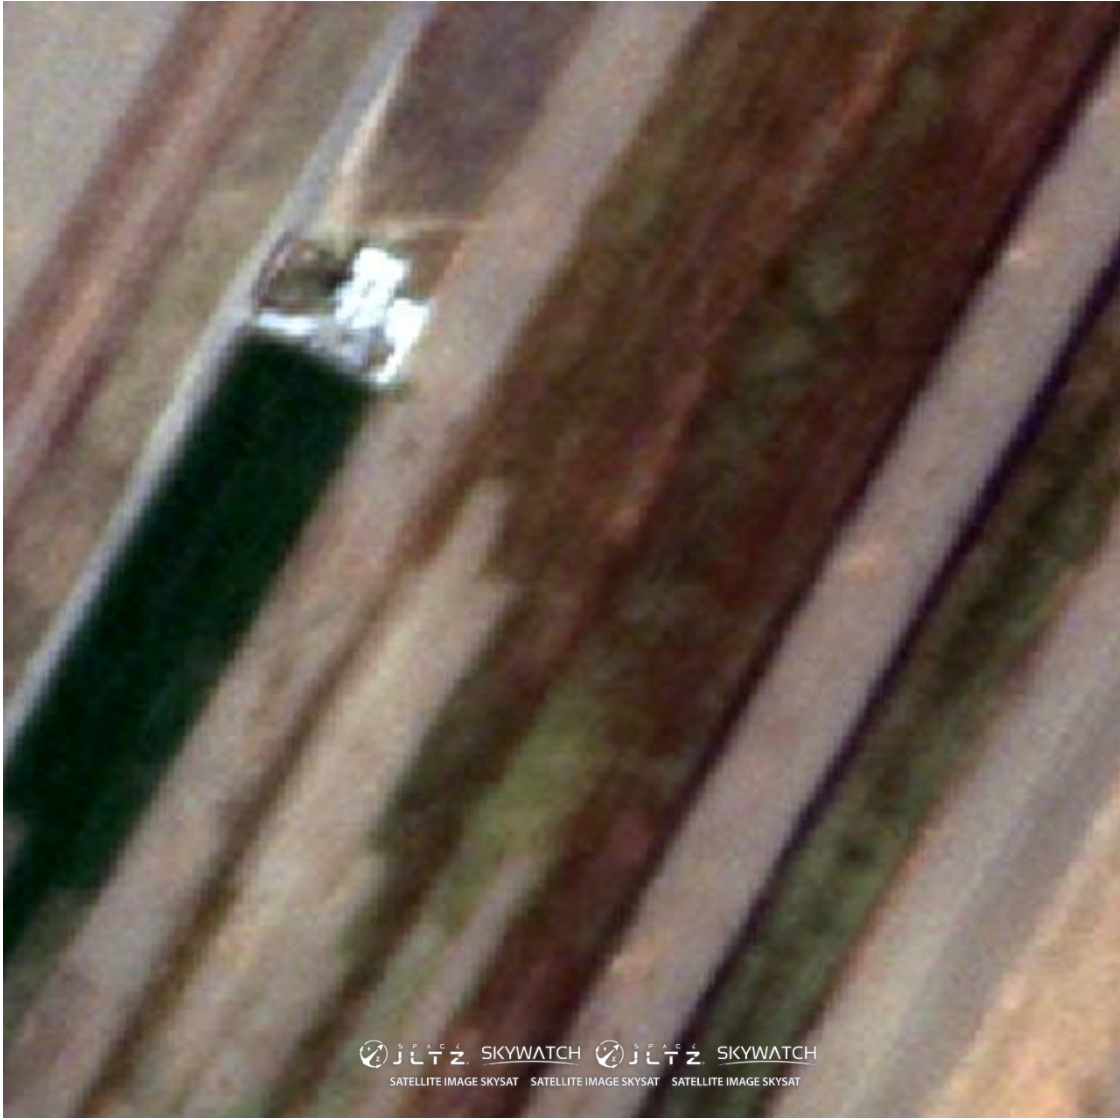
Toma satelital capturada el día **19 de marzo de 2021**. No se aprecian irregularidades o afectaciones.

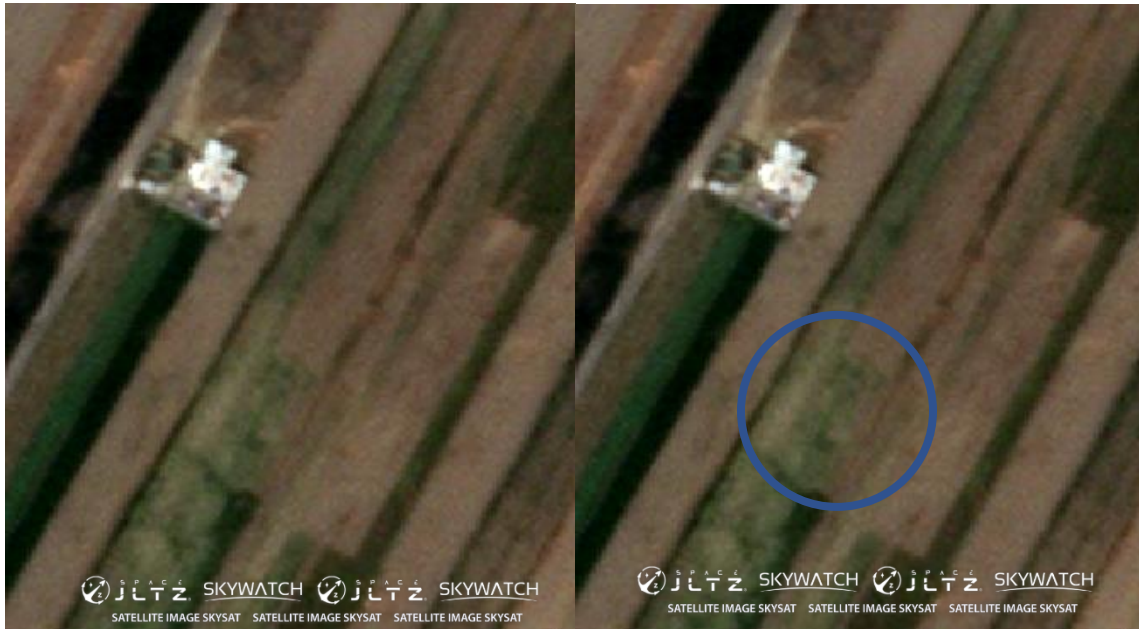
En la presente imagen se ilustra el área de interés del día **26 de abril de 2021**, donde presumiblemente se muestran indicios de una posible afectación.

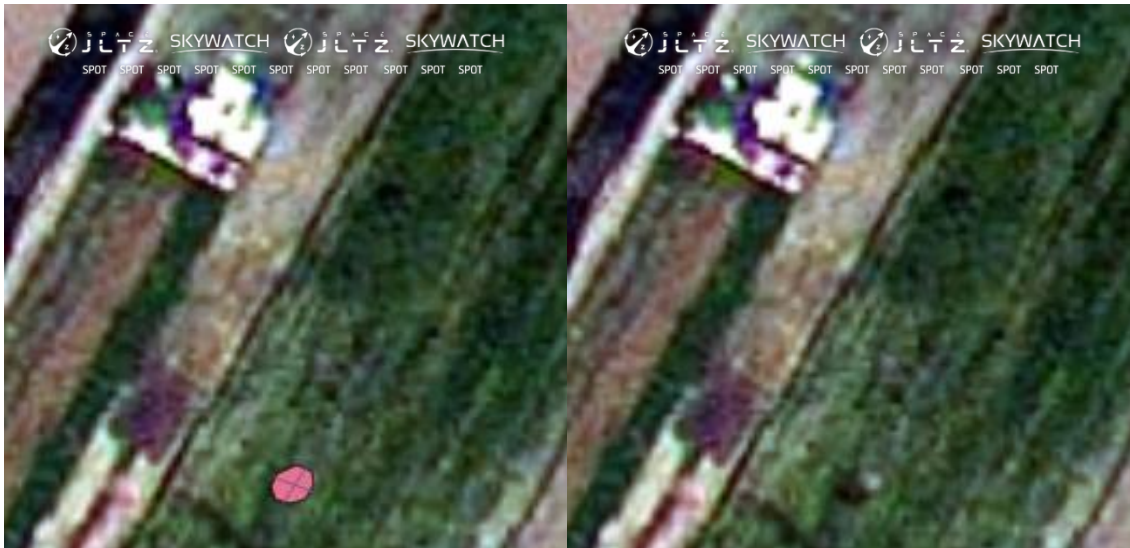
Imagen del día **28 de mayo de 2021**, donde se aprecia el inicio del hundimiento del socavón con un área de 20.59 metros cuadrados, diagonal mayor de 5.01 metros, diagonal menor de 4.91 metros y un perímetro de 16.59 metros.

Una vez realizado los cálculos de incremento de área afectada, se tiene que, el día 28 de mayo de 2021, se registró un área de hundimiento de aproximadamente 20 metros cuadrados, mientras que en la última captura del 31 de mayo de 2021 se observó un área aproximada de 2,350 metros cuadrados. La tasa de crecimiento de área del socavón comprendido del día 30 al 31 de mayo del 2021, presenta un incremento de 988 metros cuadrados, es decir, aproximadamente del 58% de área en un día.
